Tutte le fasi dell'intervento, dal pavimento alla porta fino al tetto

# Il vero gioiello è la statua policroma Pietra di Vicenza, ottimo lo scultore

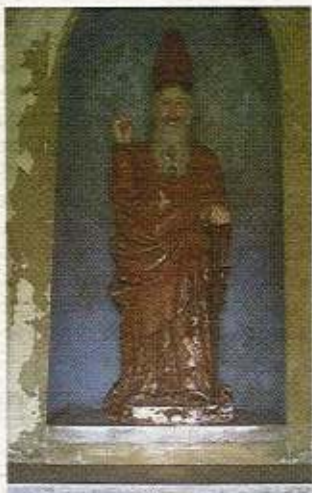
In concomitanza con il restauro dell'edificio, è stata restaurata la statua in pietra policroma, vero gioiello della chiesa, sia per la bellezza dei pigmenti originali emersi, sia per la cura dell'esecuzione di alcuni particolari come il volto, la barba e le mani, che fanno supporre ad

La statua pre restauro

uno scultore di buona scuola. Questo restauro ha riportato alla luce, dopo essere rimasti nascosti da varie mani di ridipinture, i colori originari ottimamente conservati. La statua misura circa m 1,60 in altezza, scolpita su un unico blocco in pietra di Vicenza. Asportato il particellato coerente ed incoerente, si sono rimossi gradualmente con un pennello morbido i residui, che sono stati lavati a più riprese con acqua demineralizzata. Alcune parti, come le dita del santo, sono state ricollocate nella sede primitiva previa l'esecuzione di un micro tassello ancorato al substrato litico con resine epossidiche bi-componenti; il ferro in cui si

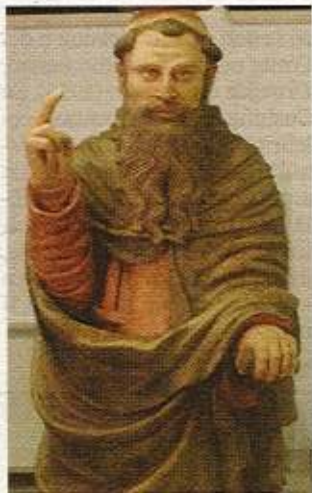
Sant'Antonio rimesso a nuovo

innesta la fiamma è stato trattato con un convertitore e successivamente protetto. Anche il bastone di legno su cui si appoggia il santo, presentava grossi problemi a causa dell'attacco subito da insetti xilofagi: in questo caso si è provveduto ad eseguire in trattamento biocida e successivamente è stato consolidato con l'inserimento di una soluzione specifica per materiali lignei. Durante la delicata fase di rimozione delle ridipinture che interessavano il bastone, sono emerse delle tracce di antica doratura, per cui si è provveduto a consolidare la parte dorata. ●
