MONTECCHIO MAGGIORE La torre campanaria della chiesa di SS. Trinità è stata sottoposta a importanti lavori di messa in sicurezza

Sono tornate a suonare le campane

Il trascorrere del tempo aveva inciso sulle parti in pietra tenera

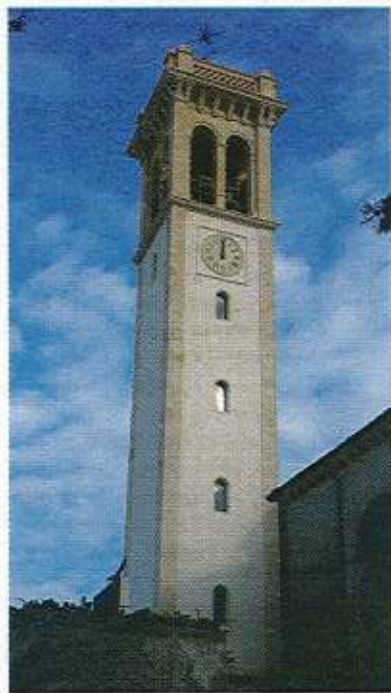
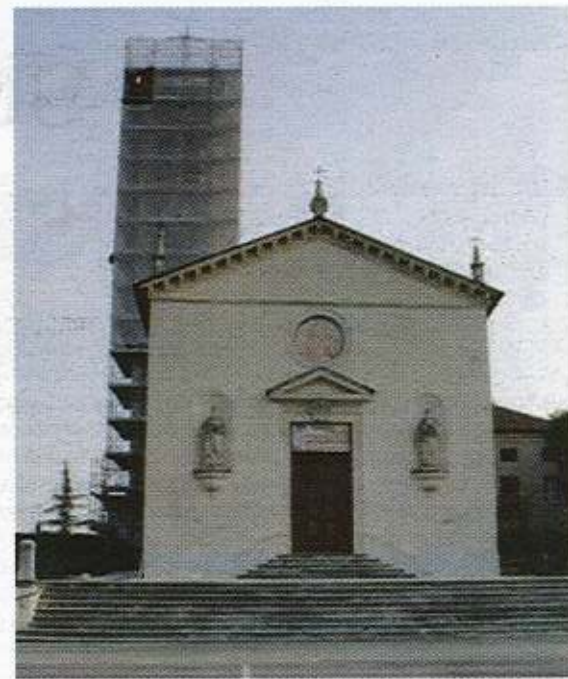
La torre campanaria della chiesa di SS. Trinità di Montecchio Maggiore, dopo le importanti opere di restauro. Sopra una foto del cantiere

La parte più significativa dell'intervento è stata la pulizia e messa in sicurezza delle parti in muratura di mattone e il consolidamento delle parti in pietra. Era necessario intervenire anche sulle parti metalliche e inserire rinforzi strutturali in acciaio. In particola-

re si è intervenuti sulle parti in muratura con la pulizia e quindi l'asportazione di giunti e parti friabili, la spazzolatura e il lavaggio delle superfici, la stuccatura delle fessurazioni, le parti in pietra sono anch'esse state ripulite con impacchi e bisturi e trattate con più mani di consolidante. È stata poi eseguita la tinteggiatura con colore a base di calce.

La parte dell'intervento che ha riguardato la realizzazione della nuova struttura di sostegno per le sei campane è consistita nella sostituzione della vecchia incastellatura con la nuova, interamente costruita in acciaio, posta su giunti antivibrazione. Si è provveduto anche a mettere in sicurezza le campane, oltre che a realizzare l'impianto di elettrificazione automatizzato per tre campane del tipo sia meccanico che manuale. È stata eseguita la riparazione delle parti meccaniche dell'orologio e installato un programmatore elettronico. È stato realizzato l'impianto a norma contro le scariche atmosferiche e il nuovo impianto elettrico con linee montanti e quadro a norma. Infine si è provveduto
