LAVORI SU VARI FRONTI Il parroco don Luigi Dalla Bona ha affidato la progettazione all'architetto Andrea Scudella

Completato il restauro della chiesa di Grantorto

Gli interventi più difficili hanno riguardato le cinque statue della facciata intaccate da agenti atmosferici, muschi e colonie fungine

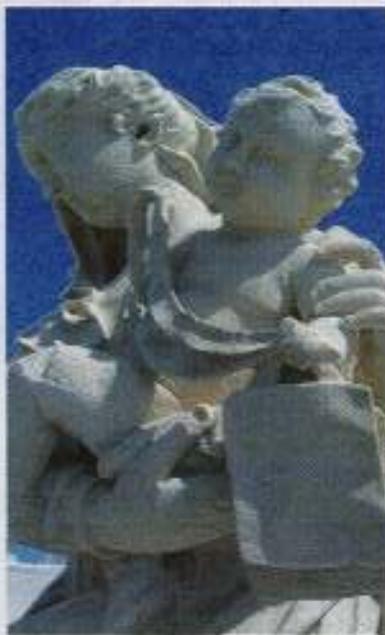
gine, licheni e muschi, a cui si deve aggiungere il naturale ciclo del gelo-disgelo, avevano provocato una serie di macchie di colore scuro causate dal rilascio di pigmentazione sullo strato superficiale. Gli agenti atmosferici, inoltre, avevano favorito il formarsi di micro-fratture anche sulla facciata, le quali, cadendo, avrebbero messo a nudo lo strato di pietra sottostante.

La parrocchiale di Grantorto dopo il restauro. A fianco: una delle statue riportate allo splendore originario

cisa l'architetto Scudella - ha voluto mantenere l'invecchiamento del tempo, cioè la "patina", evitando un eccessivo sbiancamento, che avrebbe stonato nel contesto generale. L'idea è quella di conservare le statue con interventi mirati di protezione ogni due o tre anni. In questo modo, il loro valore artistico rimarrà inalterato e anzi si consoliderà. Per l'opera di restauro abbiamo cominciato con un'analisi biochimica degli agenti deterioranti. Stabilita la natura del degrado, siamo intervenuti con un trattamento biocida a impacco preceduto dal necessario pre-consolidamento. Nelle zone interessate da disgregazione, abbiamo eseguito anche il fissaggio delle scaglie mobili e delle isole pericolanti con ponti in resina. Infine, bisturi, spatole e strumenti ortodontistici, sapientemente usati dalla dottoressa Monica Pregnolato, hanno permesso di rimuovere definitivamente lo sporco. Pastiglie di sali inorganici e abbondante risciacquo con acqua demineralizzata hanno completamente ripulito la superficie delle cinque statue».
