**LE AZIENDE INFORMANO** Il monumento, nell'omonima piazzetta accanto alla Basilica, ritrova il suo aspetto più decoroso

## Arcart ha restaurato la statua di Palladio in centro storico a Vicenza

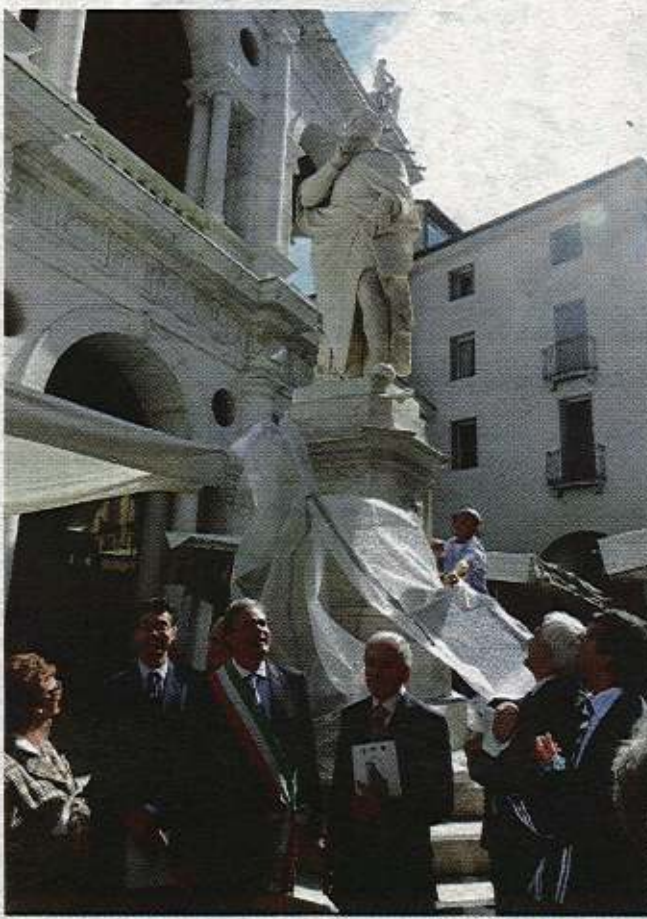
stanza protettiva. "E' stato un intervento di tipo conservativo - spiega Xavier Angelo Robusti, titolare di Arcart - . L'insieme dei dati e delle informazioni raccolte dalle analisi ci ha indirizzato verso un trattamento biocida della pellicola litica, per poi fare una pulitura mirata di tutto l'apparato, la sistemazione di alcune lacune e l'applicazione di un protettivo". Era indispensabile ridonare un aspetto dignitoso e rispettoso delle trasformazioni naturali. Sono state dapprima eseguite delle prove di pulitura per verificare il metodo più idoneo e meno invasivo. Dopo una pulitura superficiale molto delicata, lo strato di sporco superficiale, caratterizzato principalmente da polveri e residui di natura organica, è stato rimosso con pennelli in setola morbida. Successivamente sono stati eseguiti dei test con biocidi specifici per alghe e muschi.

"Individuato e applicato il miglior prodotto, si è passati alla rimozione meccanica con spazzolini con setole di nylon,

rimuovendo i primi strati di alghe. Poi si è provveduto a ripetere il trattamento in maniera localizzata sulle parti in cui persisteva il fenomeno biologico. Alla fine del trattamento tutta la superficie è stata trattata con acqua demineralizzata e sono stati rimossi i licheni manualmente. La pulitura di tutta la superficie è stata eseguita con una soluzione di carbonato d'ammonio, lavorandola con un pennello a setole morbide e tamponando le eventuali colature con una spugna morbida". Questo primo trattamento risultava ancora insufficiente alla rimozione delle molte macchie scure ancora presenti: si è optato perciò all'applicazione di un impacco di carbonato d'ammonio saturo, miscelato in polpa di carta e sepiolite. A bisturi successivamente sono state rimosse le concrezioni cementizie presenti sulla superficie. Le stuccature, eseguite con una malta composta di calce bianca e polvere di marmo, sono state poi velate con un colore ad acquerello per

accompagnarle alla cromia del manufatto. Infine, per scopo conservativo, la statua è stata ricoperta con applicazione di un protettivo a base di silicato di etile.
